BÂTIMENT ISOLATION PAILLE

RETOURS D'EXPÉRIENCES EN LORRAINE

Fiche retours d'expériences rédigée par Envirobat Grand Est—ARCAD LQE Anciennement LQE en avril 2018

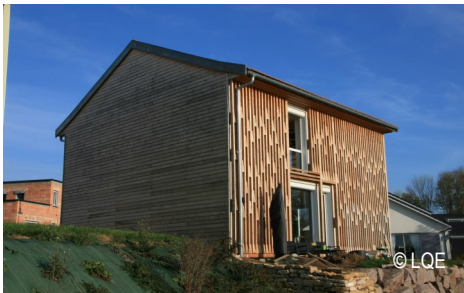
Maison de M. Mathieu PRUDENT
à Art-sur-Meurthe (54)

Lors de la première visite, la ventilation n'était pas installée. Il régnait toutefois une sensation de confort dans le logement, du fait notamment du très faible différentiel de température entre les parois et l'air intérieur. La ventilation naturelle était alors assurée par l'ouverture des fenêtres. Une première semaine de mesure sans ventilation mécanique a néanmoins mis en évidence une Qualité de l'Air Intérieur (QAI) médiocre, avec une concentration en CO₂ > 1000 ppm et une humidité relative > 65%. Une deuxième campagne de mesure, avec la VMC en fonctionnement cette fois, a permis

de retrouver une QAI nettement améliorée, avec une concentration en CO₂ retombée sous les 800 ppm. La température et l'humidité de l'air étaient très stables lors de cette deuxième période de mesures, avec une température de 19°C et une humidité relative de l'ordre de 55%. L'arrêt de la ventilation conduit à une élévation instantanée du taux de CO₂ intérieur, preuve de la très bonne étanchéité à l'air des parois.

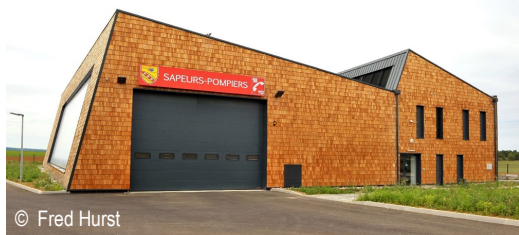
Centre de d'incendie et de secours de Colombey-les-Belles (54)

Qualité de l'air intérieur : très bonne dans les pièces testées, mais la ventilation double flux n'est pas encore bien équilibrée avec un taux de renouvellement d'air de la zone vie d'environ 0.38 vol/h et une légère mise en dépression du bâtiment. (débit d'aspiration mesuré à 568 m³/h pour un débit de soufflage de 511 m³/h).

Le réglage de la ventilation double flux permettra d'optimiser la répartition des débits d'air, ce qui augmentera le confort de tous les espaces.

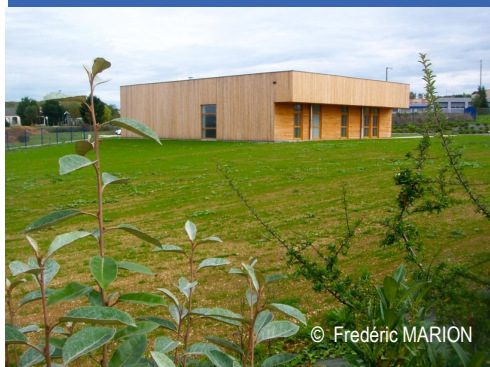
Centre d'examen du permis de conduire de Belleville-sur-Meuse (55)

Qualité de l'air intérieur : malgré une ventilation double flux en panne les mesures de qualité d'air intérieur on montré une très grande stabilité des paramètres à un niveau très bas tant du point de vue de l'humidité relative qui n'excède jamais 55% que du point de vue du CO₂ qui n'est jamais monté au-delà de 2500 ppm en pleine occupation.

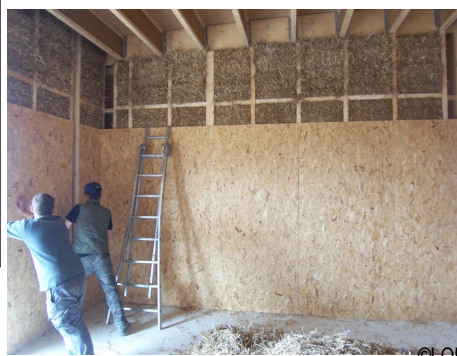
Un défaut est apparu au fil des mois : l'enduit terre paille, bien que protégé par l'auvent de l'entrée, est néanmoins soumis à des remontées capillaires, qui dégradent la base du mur d'entrée et risquent de dégrader la structure si aucune mesure corrective n'est prise.
